UN LIEU DE HAUTE JUSTICE À CREUÈ SOUS L'ANCIEN RÉGIME

Sondages sur le site de MEUSSAUMONT

Commune de CREUE 55210

RAPPORT DIACHRONIQUE DES DIAGNOSTICS 2013, 2015, 2018 et 2020

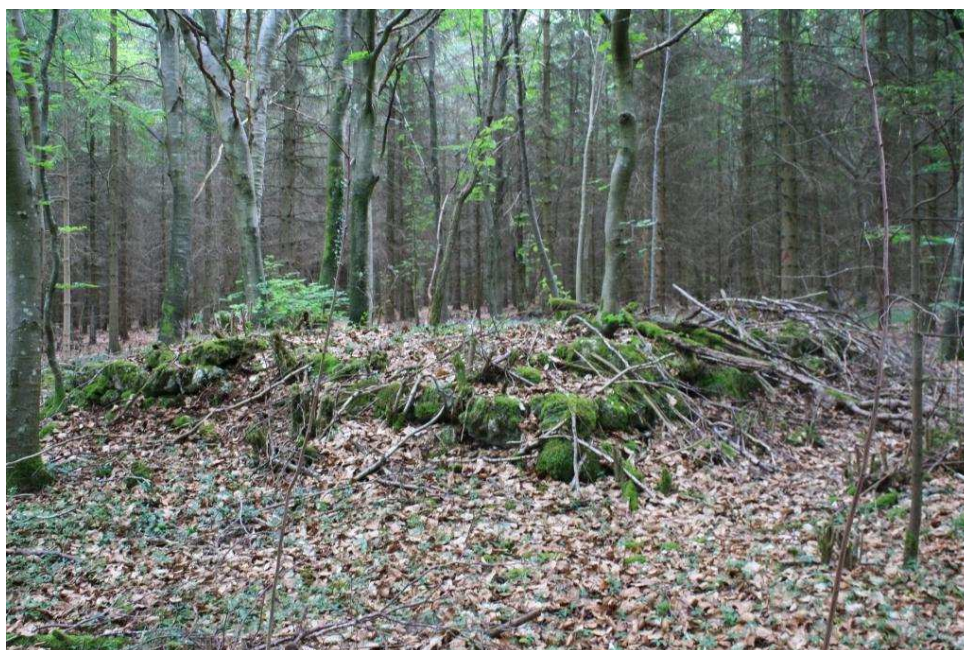
Fig. 1 : La construction au moment de sa découverte.

M. Bertrand a mené une petite équipe sur les hauteurs de Creuë, au lieu-dit « Meussaumont », en milieu forestier. Sur place, apparaissait effectivement un amas de pierres au croisement de deux chemins. Après le dégagement de branchages, il s'est avéré que cette accumulation de pierres cachait en fait les restes d'une construction (fig.1).

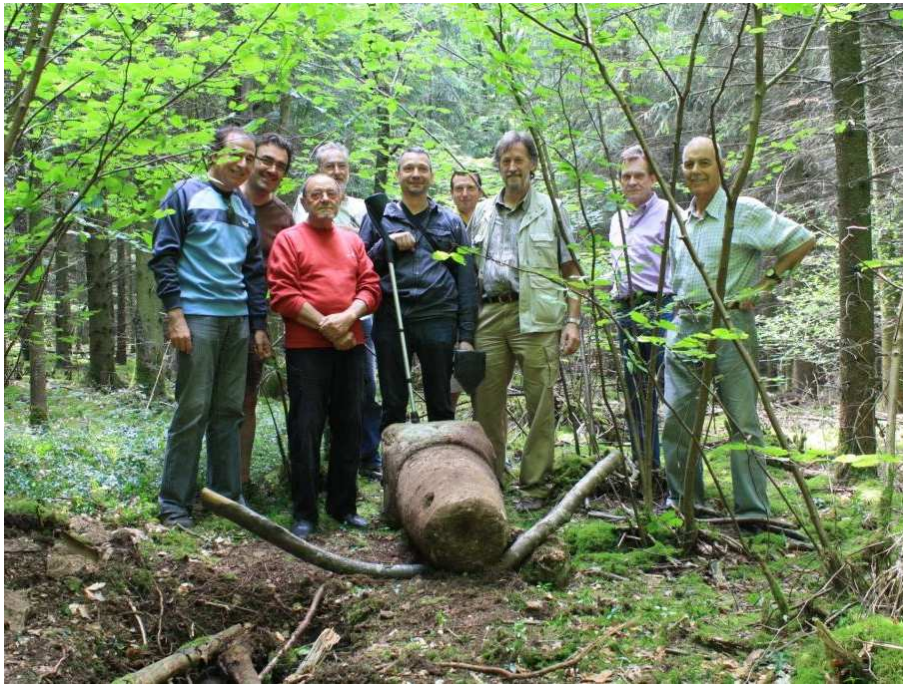
Fig. 2 : La colonne sortie de terre (M. Bertrand se trouve à droite).

En effectuant une prospection aux alentours, Grégory Wilmet a découvert, sous un amas de mousse, l'angle d'une « colonne en pierre » enfouie dans le sol (fig.2). L'équipe présente s'est alors mise à dégager les branchages autour de cette « colonne » ornée d'un chapiteau. Elle en a fait de même sur le dessus de la construction en pierre afin d'y voir plus clair. Celle-ci a rapidement dévoilé un assemblage ordonné en pierres sèches avec trois marches d'accès. La qualité de cette découverte inattendue nous a imposé de retourner sur place afin de définir la suite à donner. La deuxième rencontre sur le site a révélé un fossé circulaire attenant à l'entrée de la structure. Une première recherche de documents et d'informations dans les archives du département et dans des documents privés a été effectuée.

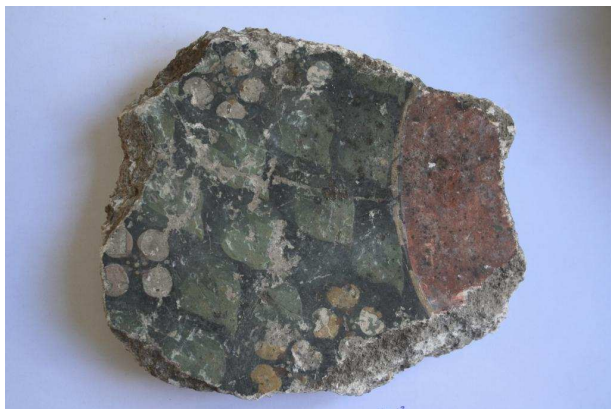
Fig. 6 : Fragment d'enduit peint tel que le décrit F. Liénard.

Quelques-uns de ces objets ont été déposés au musée de La Princerie à Verdun, qui avait également acquis des petits bronzes de Postume⁵ et de Victorin⁶ recueillis au même endroit en 1845⁷. Certains de ces éléments sont toujours au musée de Verdun, mais bon nombre d'entre eux ne possèdent plus d'étiquette de provenance (fig.6).

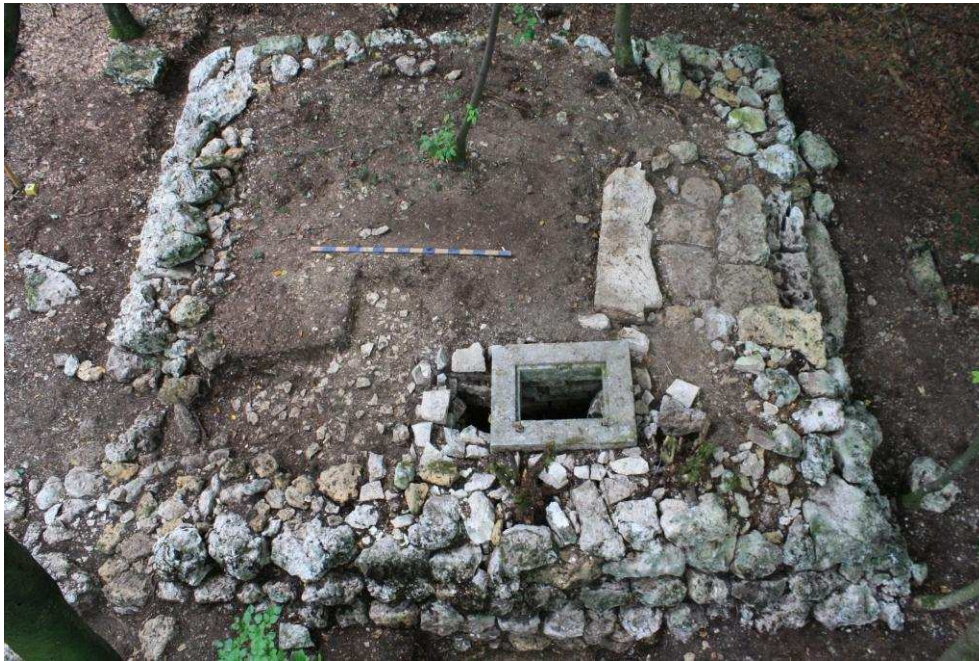
Fig. 8 : Vue aérienne de l'ensemble de l'édifice.

Cette construction, en élévation d'un mètre sur sa partie nord-est, a été appareillée en pierres sèches non taillées (fig.8). Il s'agit d'un calcaire micrithique (à grains fins) de l'Oxfordien, non gélif à l'aspect « troué » conforme à l'un des faciès des dépôts en milieu récifal des Côtes de Meuse. Ces pierres sont utilisées dans leur état naturel.

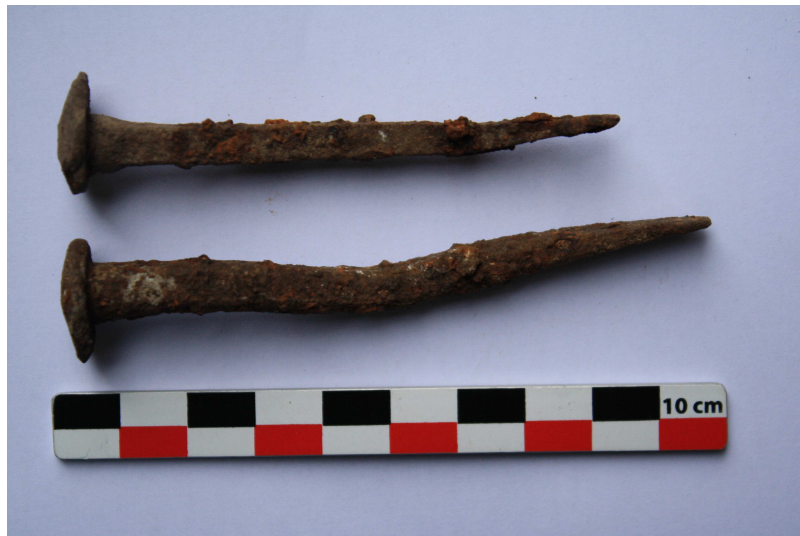
Fig. 9 : Clous forgés de même facture mais de tailles différentes.

En effet, trois clous en fer forgé, d'environ 10 cm de longueur ont été découverts (fig.9), dont deux sur son angle nord-est détruit, mais dont l'ensemble des pierres est toujours visible sur le sol. Un sondage dans le remplissage en terre pourrait peut-être faire apparaître des traces de poteaux.

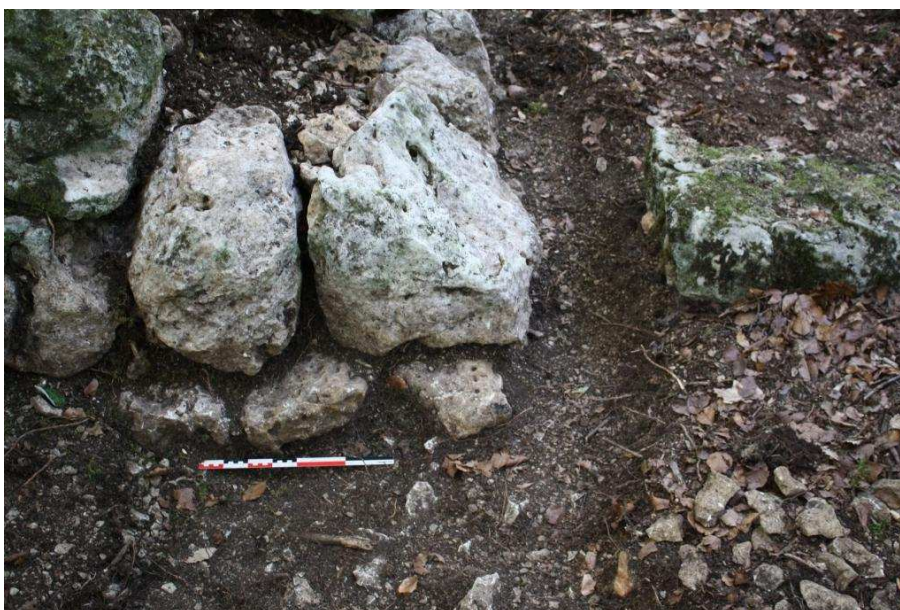
Fig. 10 : Détail de la pierre d'angle sud-est.

La grosse pierre située sur l'angle sud-est démontre une volonté délibérée de choisir la forme pyramidale pour l'élévation (fig. 10). Peut-être est-ce simplement dans un but de solidité par rapport à une poussée vers l'extérieur, puisque ces pierres sont assemblées sans mortier ?

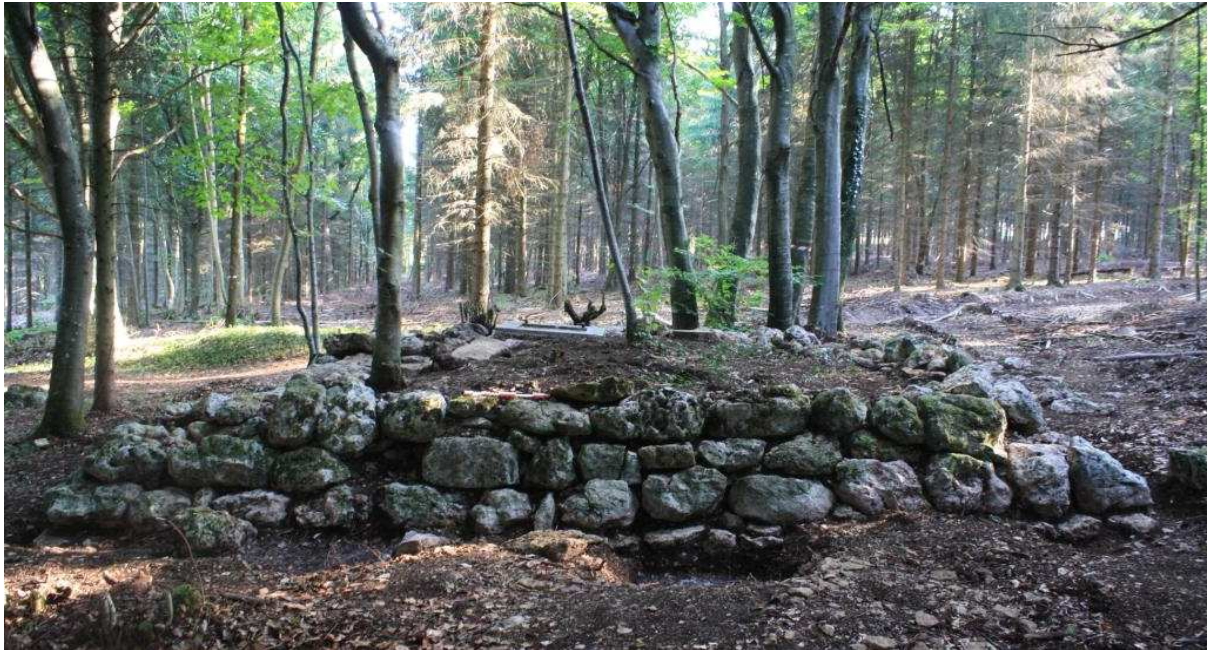
Fig. 11 : Vue d'ensemble des trois diagnostics.

Trois fenêtres de sondage (SD1, SD2, SD3) ont été effectuées contre le mur extérieur sud-ouest. Elles ont permis de définir, sur une hauteur de 0,90 m, quatre assises de pierres, plus un rang de calage faisant office de cinquième rang. Elles sont posées directement sur le substrat naturel, sans fossé de creusement apparent (fig. 11).

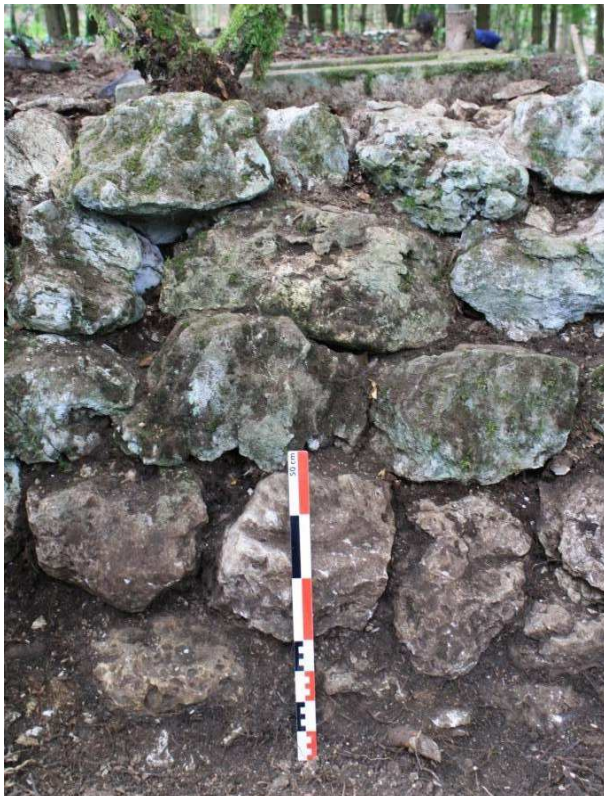
Fig. 12 : Fenêtre diagnostic n°4 montrant le mur complètement dégagé.

Une quatrième fenêtre (SD4) a été réalisée à l'extérieur du mur nord-est. Elle a permis de mettre en évidence cinq assises de pierres sur une hauteur d'environ un mètre (fig.12).

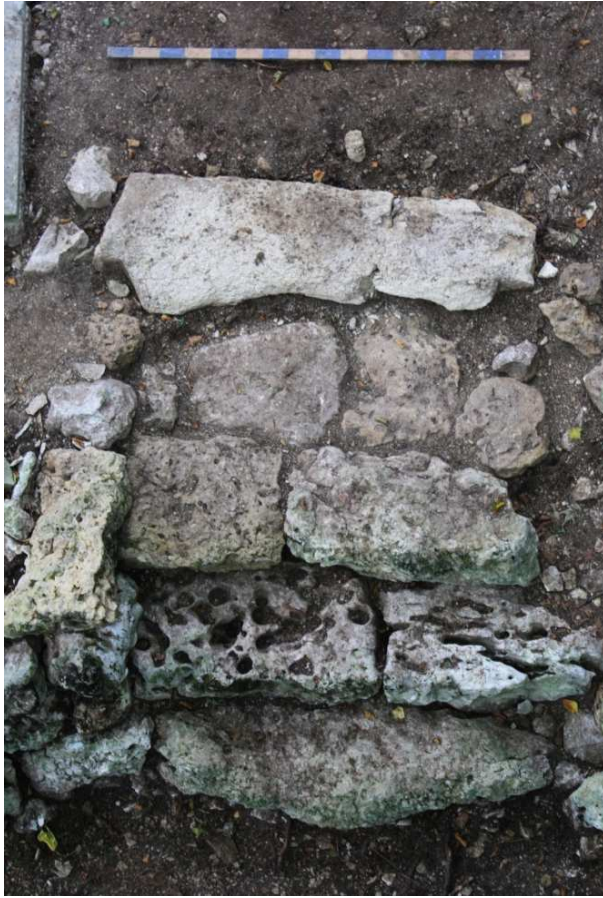
Fig. 13 : La dalle en calcaire à entroques en haut de l'escalier.

Une dalle de calcaire à entroques, taillée sur son parement et dégrossie à l'arrière, mesurant 1,50 m sur 0,38 m dans sa partie la plus large, avec une épaisseur de 0,13 m, a été mise au jour sur la plate-forme de l'édifice dans le prolongement de l'escalier (fig. 13).

Ses deux extrémités, découpées et taillées, indiquent qu'elle avait dû servir à une autre fonction et qu'elle a été réemployée à cet endroit. Sa nature n'a, en effet, rien à voir avec celle de l'édifice.

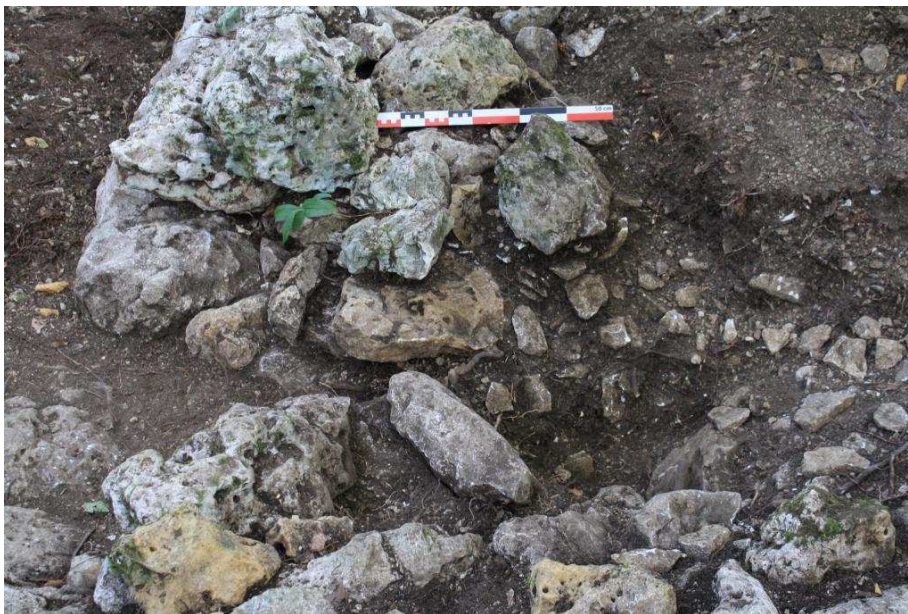
Fig. 14 : Epaisseur de la fondation.

Une observation, réalisée sur l'angle nord-est éboulé, montre une puissance de la fondation sur plus d'un mètre d'épaisseur (fig. 14).

Les grosses pierres ont été utilisées en parement du mur, alors que les plus petites ont servi à assurer sa stabilité. La première assise de pierres, sur le pourtour de l'édifice, a été décalée volontairement de 8 à 10 cm par rapport à la deuxième afin d'anticiper l'angle de construction au moment du montage. On observe que chaque pierre a été choisie selon sa forme en vue d'assurer l'appareillage global de la construction dans l'idée d'obtenir un carré pyramidal.

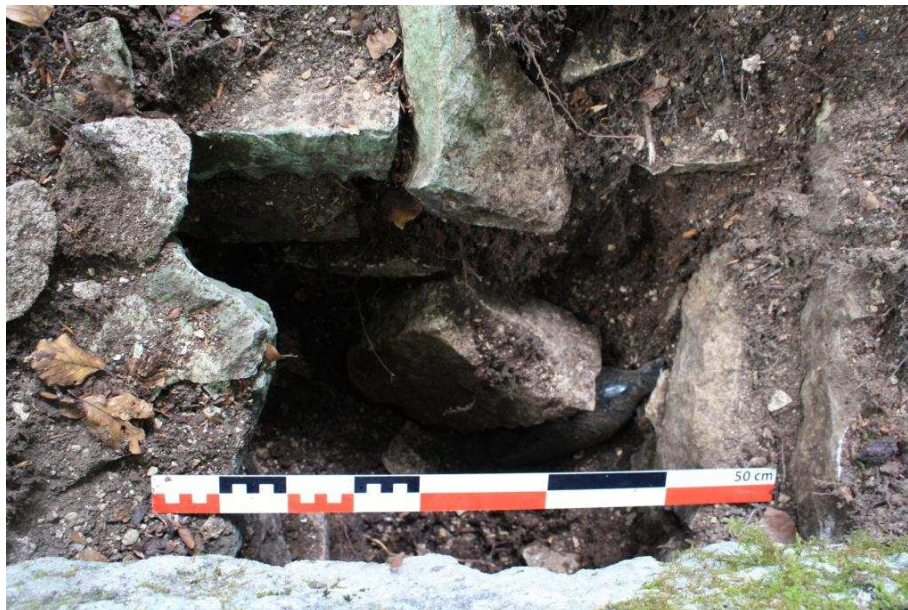
Fig. 15 : Vue générale du coffre en calcaire lithographique.

Un coffre rectangulaire de 1,17 m de long sur 0,57 m de large et 0,80 m de profondeur en moellons de calcaire lithographique local a été dégagé à l'intérieur de la construction contre la paroi nord-est (fig.15). Ces moellons existent quelquefois à l'état naturel sur le plateau, alors que ce calcaire s'y retrouve généralement en plaquettes résultant de la gélifraction.

Le coffre est constitué, sur ses quatre côtés, de sept assises de pierres sèches assemblées directement sur le sol naturel sans creusement. Les quatre angles sont appareillés entre eux à raison d'une assise sur deux, ce qui leur assure une bonne stabilité.

Les plus grands moellons mesurent 30 x 30 cm et les hauteurs d'assises varient entre 7 et 14 cm. Certains pourraient avoir été taillés en considération de la régularité de ces hauteurs d'assises. Il n'y a qu'un rang de moellons en parement et le bord nord-est montre un éventrement de certaines pierres dû à la poussée exercée par les racines.

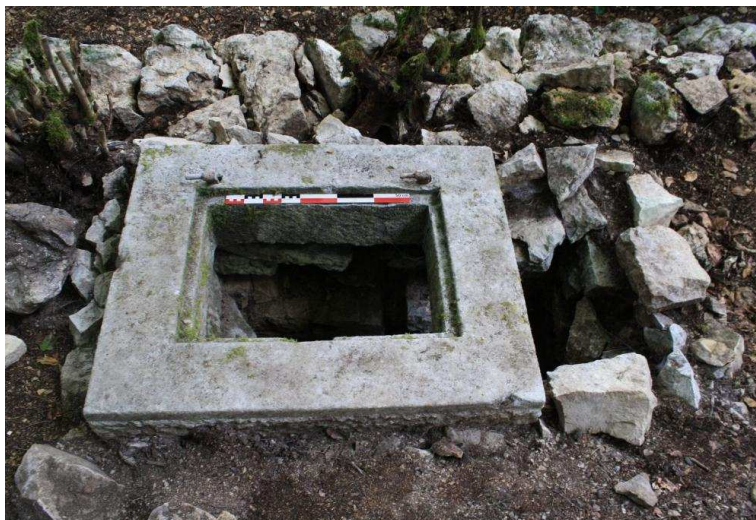
Fig. 17 : Le châssis sur le coffre.

Un châssis de fenêtre en calcaire à entroques, récupéré certainement d'une maison de Creuë, a été trouvé, posé sur la partie supérieure du coffre (fig.17).

Ses dimensions (1 m x 0,81 m x 0,22 m) ne correspondent pas à celles du coffre dont l'ouverture est plus large.

Ce cadre comporte deux trous de fixation de gonds qui ont été retrouvés lors du vidage. Il a pu être fermé par une porte en bois aujourd'hui disparue.

Des barreaux métalliques désolidarisés des moellons témoignent une volonté de vouloir accéder au fond du coffre.

Il est probable que le châssis ait été mis en place par les troupes allemandes lors de la 1ère guerre mondiale.

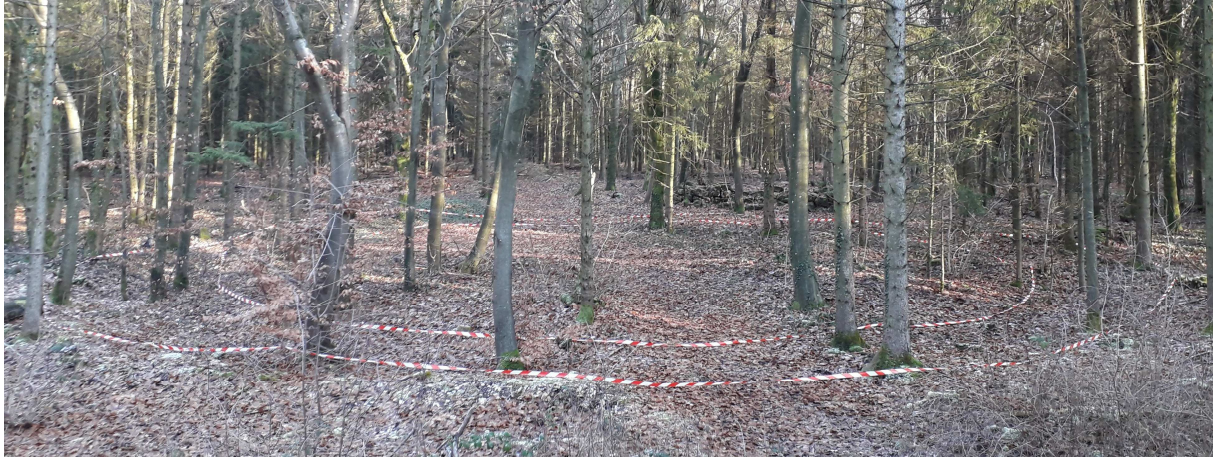
Fig. 18 : Fossé matérialisé au sol par de la rubalise.

Un fossé circulaire (fig. 18-19), d'un rayon d'environ 8 m, contigu à la construction et large de 2 m à 2,50 m, a son centre au point d'intersection des deux chemins. Ses rebords sont marqués au sol par des lèvres saillantes, plus visibles dans la partie nord-ouest, et émoussées dans la partie nord-est. L'entrée de la construction s'ouvre vers le centre du fossé attenant, ce qui laisse penser à une relation entre ces deux éléments.

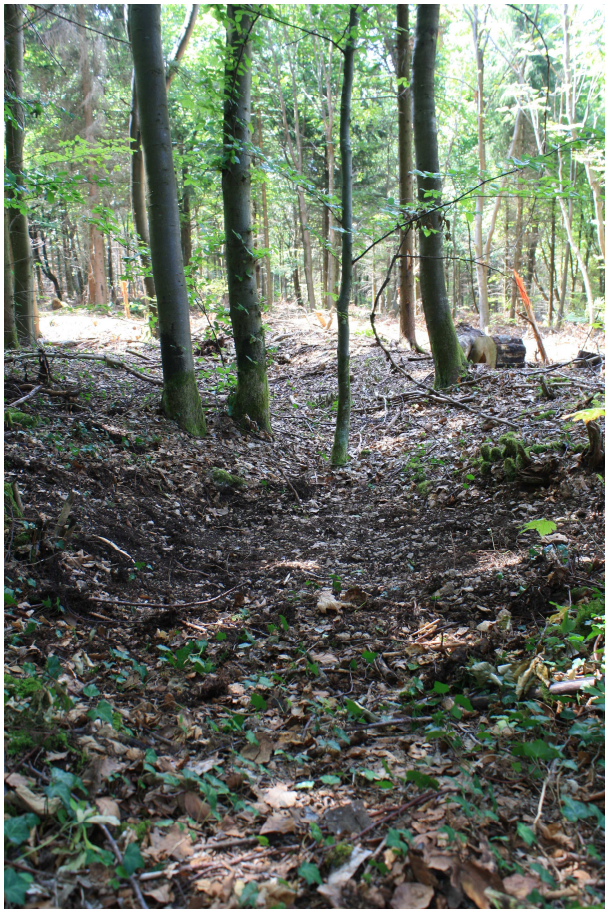
Fig. 19 : Vue partielle du fossé.

Un diagnostic a été effectué en plusieurs endroits, révélant un humus très pauvre avec un substrat quasiment en surface.

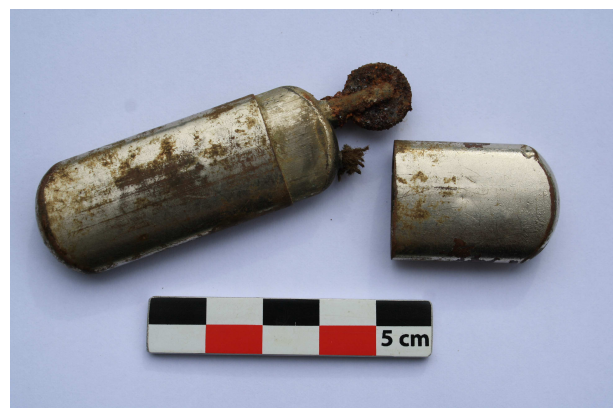
Fig. 20 : Briquet de 14-18.

Des tessons de verre, des morceaux de zinc, ainsi qu'un joli briquet (fig. 20) datant de la première guerre mondiale ont été mis au jour. Ces différents éléments montrent que ce fossé a fini par servir de dépotoir.

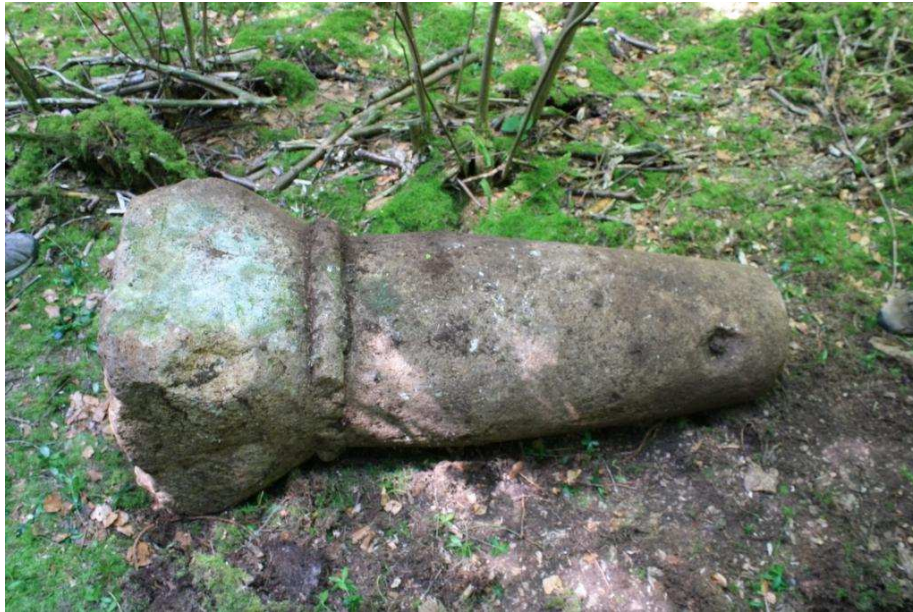
Fig. 21 : La colonne une fois dégagée du sol.

Taillée dans un calcaire à entroques présent dans les Côtes de Meuse, elle a été découverte à environ 15 mètres au sud-ouest de la construction. En bon état de conservation, elle était renversée, laissant apparaître le coin d'un chapiteau, alors que le fût était enfoui dans le sol. Le dégagement des feuilles et de la mousse, ainsi que la volonté collective de la dégager pour la redresser, ont vite montré qu'il ne s'agissait pas d'une colonne brisée (fig. 21).

Description : La colonne, dont le diamètre mesure 38 cm, est séparée du chapiteau par une astragale en forme de cordon de 5 cm d'épaisseur. Le chapiteau de forme cubique, de 45 cm sur 49 cm, est orné de deux cercles surpassés, sculptés sur chacune des quatre faces. Un tracé à la pointe sur la partie supérieure du chapiteau en fait le tour à 8 cm de sa base au milieu de laquelle se trouve une amorce de trou.

Le traitement de la colonne est assez grossier, alors que sa partie cylindrique supérieure a été retaillée plus finement afin de réduire le diamètre de son extrémité et de l'arrondir. On note ainsi la transition d'une colonne avec chapiteau en ce qui ressemble à une borne reflétant des interventions à deux périodes bien distinctes.

La base plane du chapiteau semble constituer un entablement. Le tracé à la pointe sur son pourtour pourrait être la limite d'un encastrement. L'idée première d'une borne est écartée, car la base aurait, dans ce cas, été laissée plus brute, afin d'avoir une meilleure assise. Le dessous aplani devait être posé sur le sol.

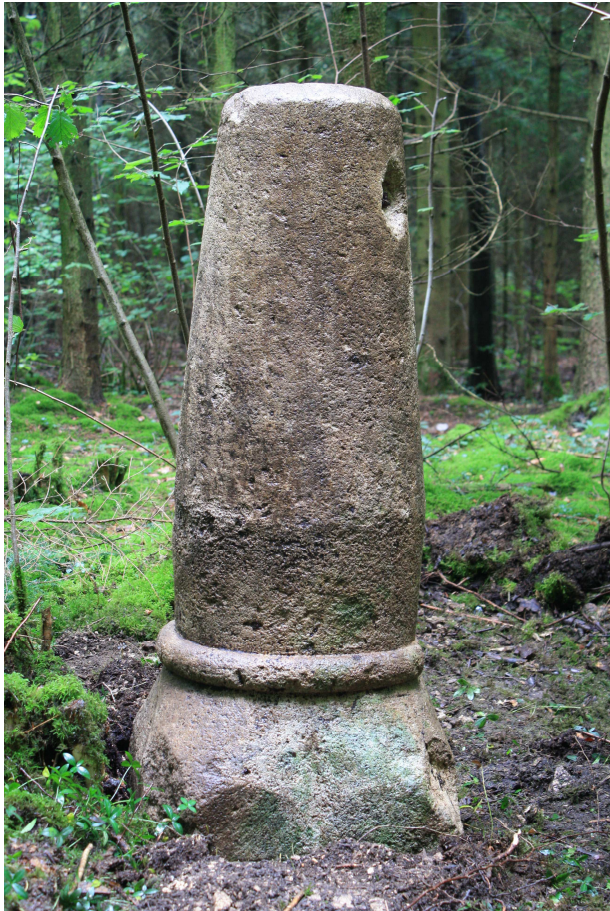
Figure 22 : La colonne une fois redressée.

Sur la partie supérieure du fût, on peut remarquer des traces d'usure bien marquées résultant d'un frottement régulier (provoqué par un lien, tel une corde ?).

Une partie métallique y est fichée et scellée au plomb (fig. 22), technique utilisée de l'Antiquité à l'Ancien Régime.

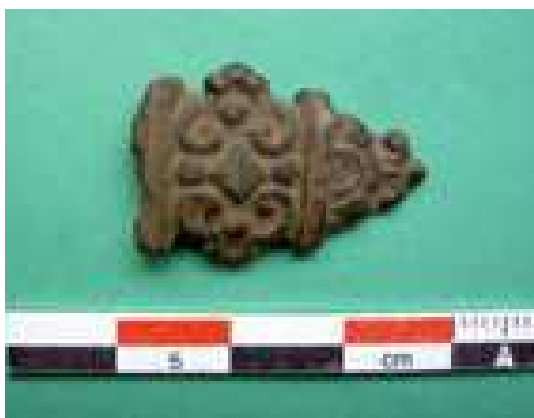
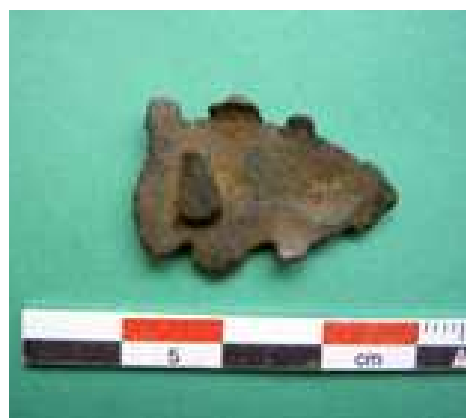
Une attache de demi-ceint (fig. 24-25), ou demi-ceinture, en bronze, datée de la fin du XV^{ème} ou début XVI^{ème} siècle (dans les interstices des pierres du mur côté Est, en 3 sur le croquis) :

Fig. 24 : Endroit.

Fig. 25 : Envers. (Photos M. Reeb)

Cet élément de décoration, souvent porté par les militaires, bloquait la ceinture en cuir contre la partie métallique. Une boucle identique a été trouvée au château de Rodemack.

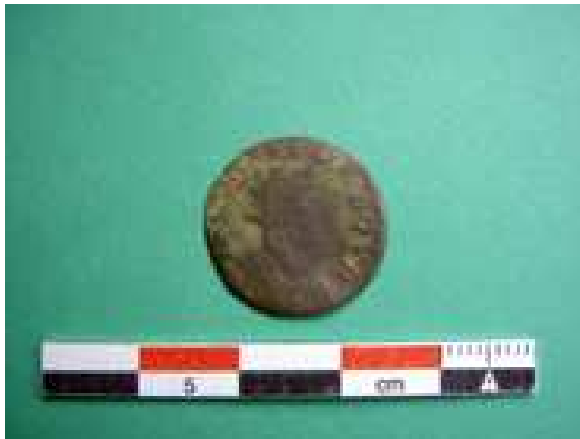
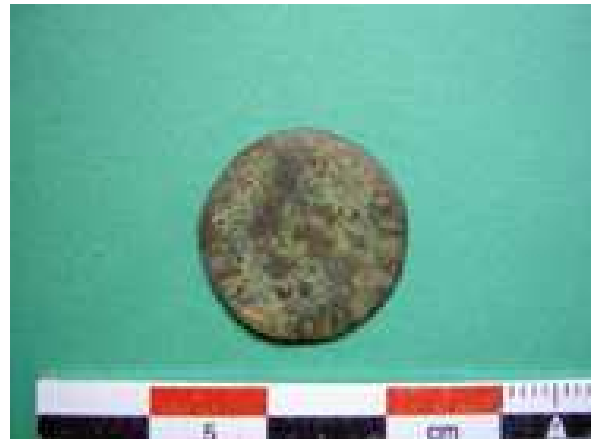
- **Une pièce de monnaie en bronze** (fig. 27-28), découverte sur le même pan de mur (en C sur le croquis), identifiée comme « double-tournoi » à l'effigie de François de Bourbon, Prince de Conti et de Château-Regnault par son mariage avec Louise-Marguerite de Lorraine, fille du Duc de Guise en 1605.

Fig. 27 : Avers.

Fig. 28 : Revers.

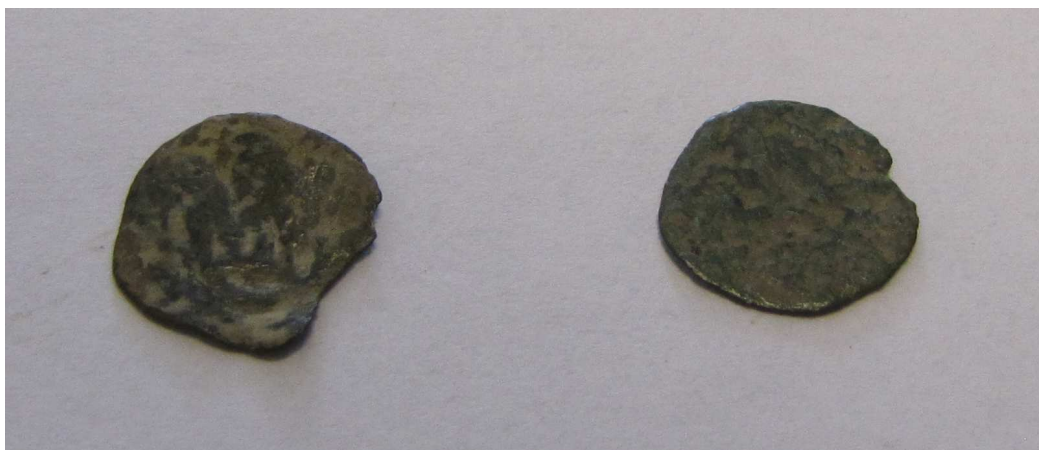
Fig. 29 : Les 2 petites pièces.

- **Deux petites monnaies de billon** (alliage de cuivre et d'argent en faible quantité) : l'une au fond du coffre (en A sur le croquis) et l'autre identique au pied du mur côté sud (en B).

Très fines et d'un faible diamètre (fig. 29), ces pièces sont difficilement exploitables en raison de leur état fortement dégradé. L'hypothèse d'oboles-tournois du XVème ou du XVIème siècle semble la plus probable.

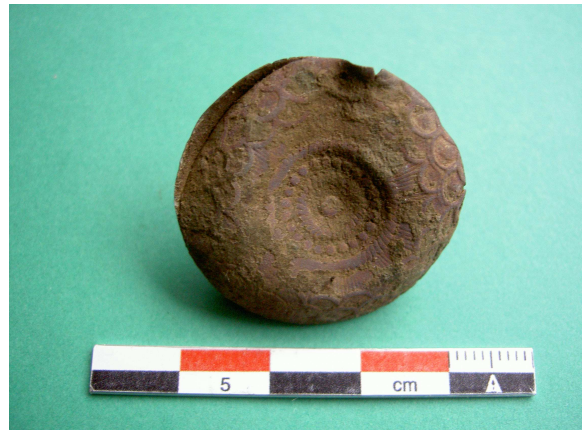
Fig. 31 : Boutons de cape (Photo M. Reeb)

Deux boutons de cape joliment ornés (fig. 31), également datés du XVI^{ème} siècle, dans un bon état de conservation.

Il n'est pas étonnant qu'ils aient été trouvés tout près l'un de l'autre car ils étaient utilisés par paires, reliés ensemble par un cordon.

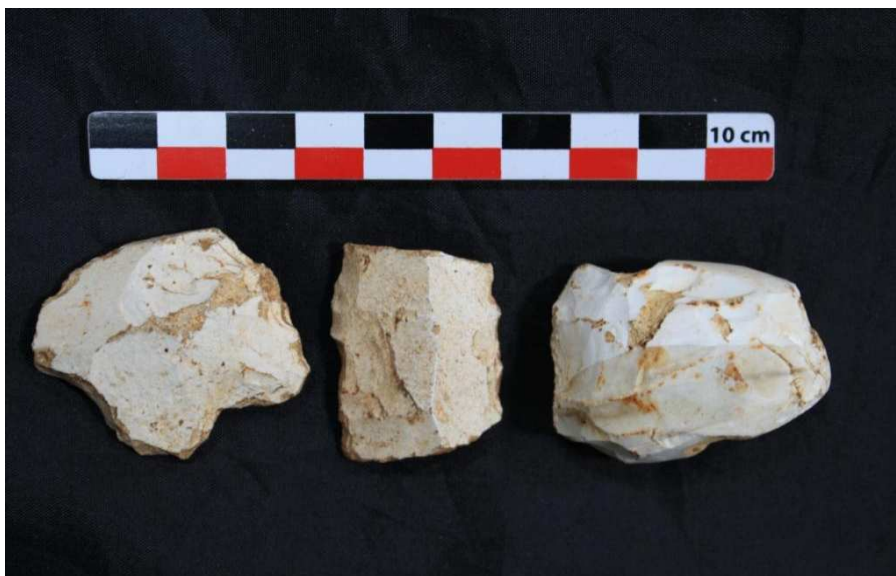
Fig. 32 : Eclat, fragment de lame et petite hache polie en silex local.

Une hache polie (partie distale) y a été découverte, ainsi qu'**une grosse lame tronquée** et **un éclat d'une hache polie**, probablement réutilisé (fig. 32).

Ce matériel témoigne d'une présence humaine à l'époque néolithique.

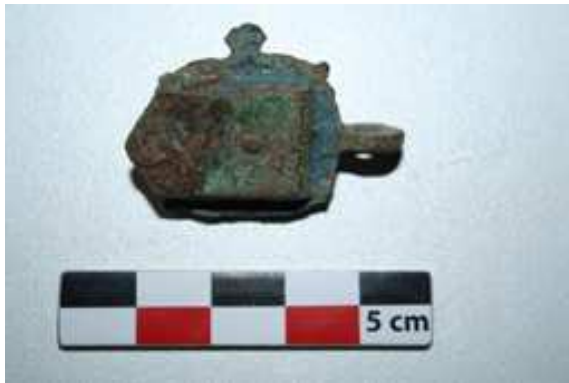
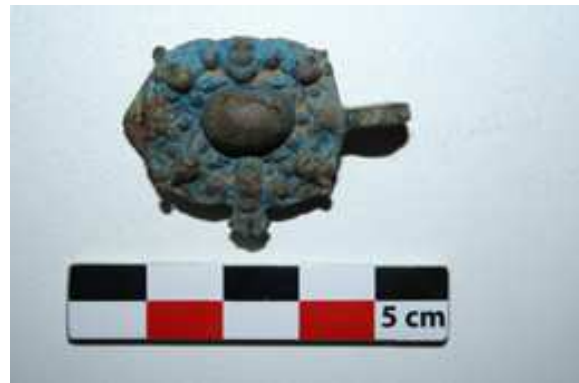
Fig. 33 et 34 : Boucle de ceinture militaire (envers et endroit).

2/ Dans la même parcelle, a été aussi ramassée **une boucle de ceinture** d'un uniforme militaire datée du début du XVIème siècle (fig. 33-34) ; elle est donc contemporaine de celle qui a trouvée dans l'édifice.

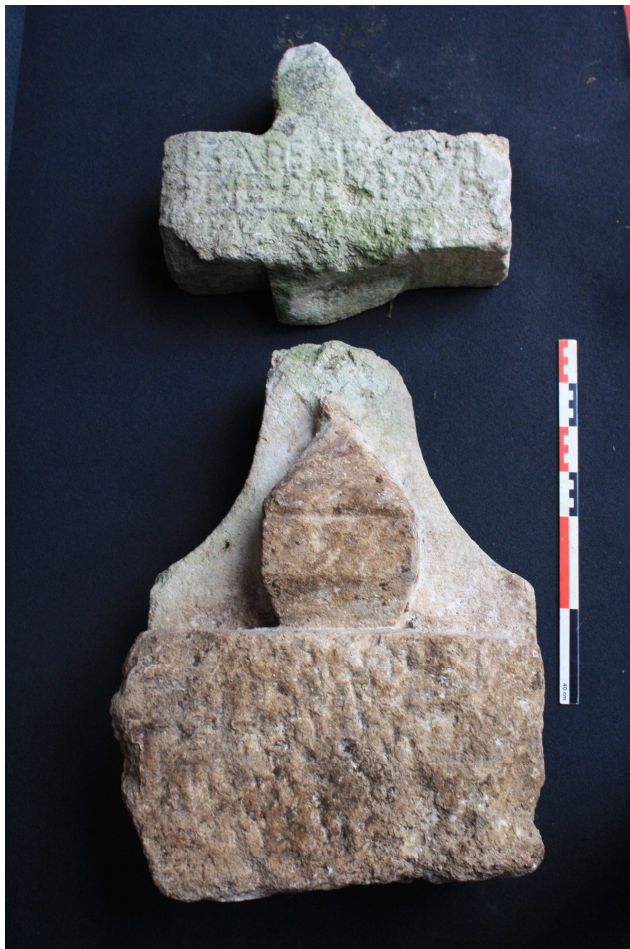
Fig. 35 : Les deux morceaux de la croix brisée.

3/ Lors des travaux d'exploitation forestière, M. De-Boisgelin, technicien à l'ONF, a signalé **un monument brisé** repéré en lisière du bois, à proximité du chemin situé à l'est, à environ 200 m du site.

Denis Mellinger, avec son oeil de sculpteur, a tout de suite remarqué que sa base épannelée brute, taillée dans un calcaire à entroques grossier, avait servi à son implantation dans le sol.

Grâce à Dominique Herbinet, prospecteur local, nous avons retrouvé **l'élément supérieur** sur lequel est gravée une épitaphe peu lisible qui pourrait être : « IZABEL E... PRIEZ DIEV POVR ELLE ».

Il manque malheureusement la partie centrale pour reconstituer complètement la stèle (fig. 35) qui mériterait de plus amples recherches afin de vérifier un lien éventuel avec notre site.

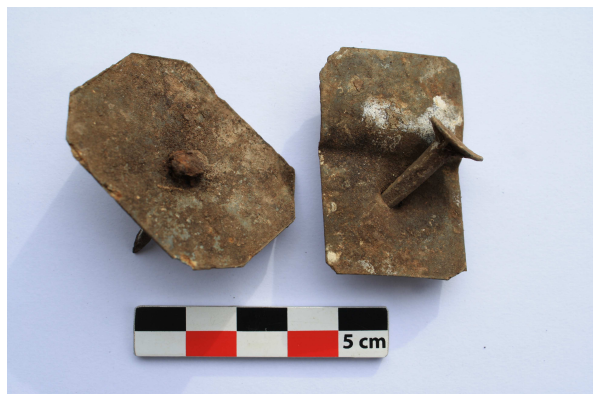
Fig. 36 : Plaques de zinc avec leur clou.

Des **fragments de plaques de zinc** découpées (fig. 36), dont certaines sont perforées ou avec leur clou encore fiché, ont été trouvés en grande quantité sur la construction comme aux abords.

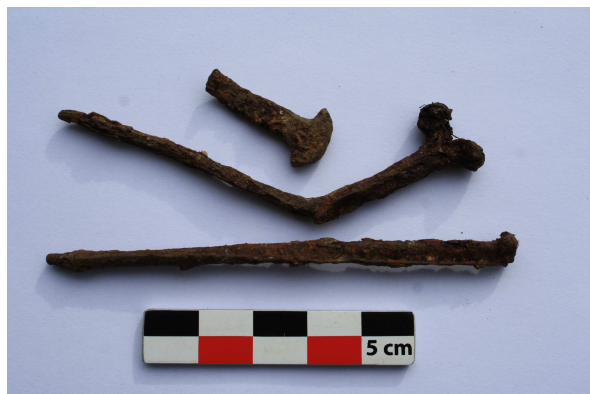
Fig. 37 : Clous forgés.

De surcroît, **de nombreux clous forgés** (fig. 37) laissent à penser que la structure a pu être dotée d'un plancher en bois puis recouverte d'une toile.

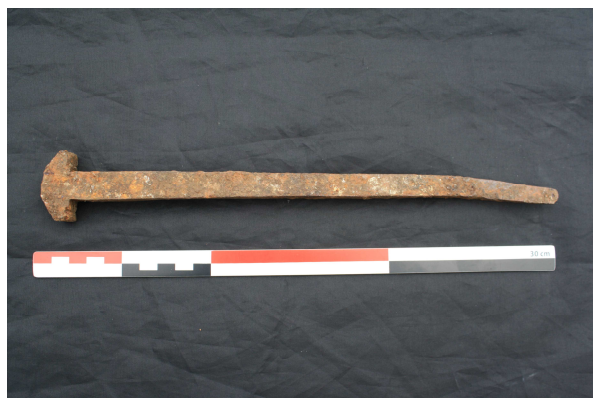
Fig. 38 : Grand piquet en ferraille.

Trois piquets métalliques forgés, de 28 cm de long, ont été également découverts sur place. L'un d'eux (fig. 38) était encore planté au pied du mur extérieur sud dans le carré diagnostic nommé SD2. Ils ressemblent à des piquets de tente tout en étant différents des modèles réglementaires de l'armée française ou allemande

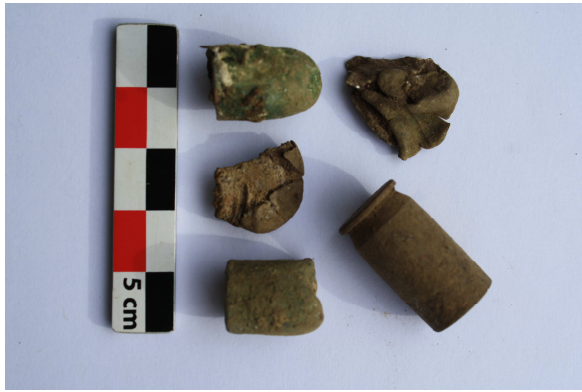
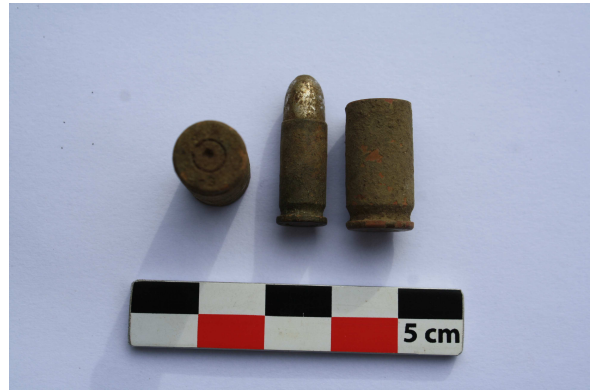
Fig. 39 et 40 : Douille ; balles US de cal.11,43 mm et balle de P08 allemand.

Deux douilles tirées d'un pistolet américain, calibre de 11,43 mm, ainsi que **plusieurs balles** écrasées contre le mur sud (fig. 39 et 40), indiquent qu'il y a eu quelques escarmouches en ces lieux.

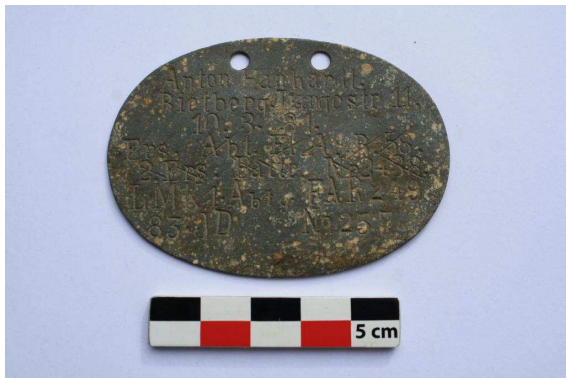
Fig. 41 : Plaque matricule FAR 249.

Une plaque d'identité allemande du FAR 249 (249^e Régiment d'Artillerie de campagne), en bon état, affleurerait à 2 mètres de l'entrée de la construction (fig.41).

Une recherche dans les archives a permis d'établir que ce régiment, composé essentiellement de soldats en provenance de Rhénanie-Westphalie a été créé de septembre à novembre 1918 et d'établir que le dit soldat n'était pas mort au combat.

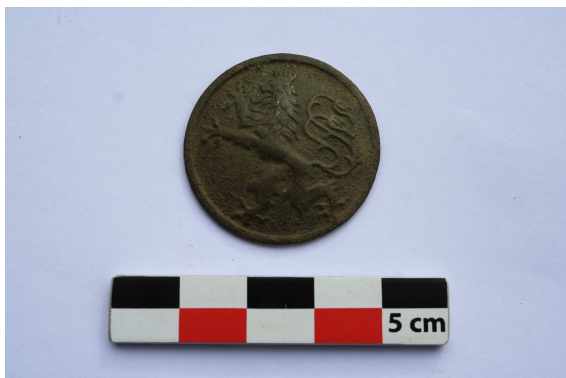
Fig. 42 : Bouton de col bavarois.

Un bouton de col bavarois (fig. 42), de 35 mm de diamètre, correspondant au grade de sergent, a été découvert près de l'angle sud de la construction ainsi qu'un bouton d'épaule de la 11^e compagnie allemande.

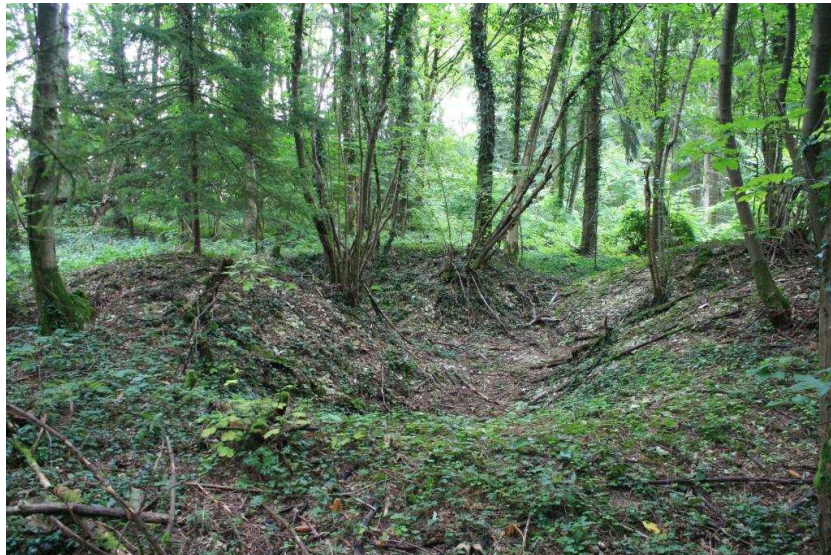
Fig. 47 : Position d'artillerie allemande.

Une prospection effectuée sur l'ensemble de la parcelle relative au site a également permis de repérer **une position d'artillerie avec abri** (fig. 47), située à environ 200 m à l'est de notre édifice.

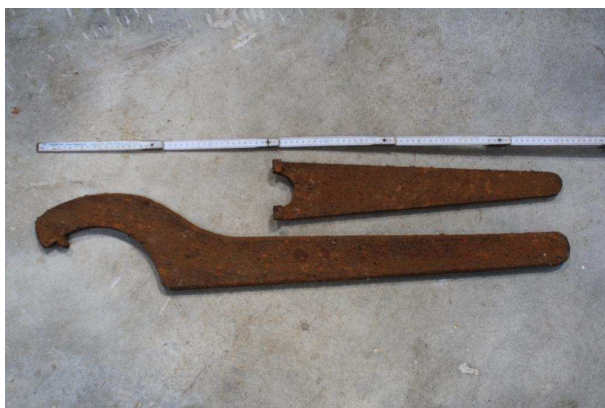
Fig. 48 : Clés de la position d'artillerie.

Deux grosses clés (fig. 48) y ont été ramassées, à l'intérieur du bâti : une grande clé tricoise mesurant 90 cm de long et une autre, à double ergot, mesurant 50 cm. Elles sont probablement en lien avec le matériel d'artillerie engagé.

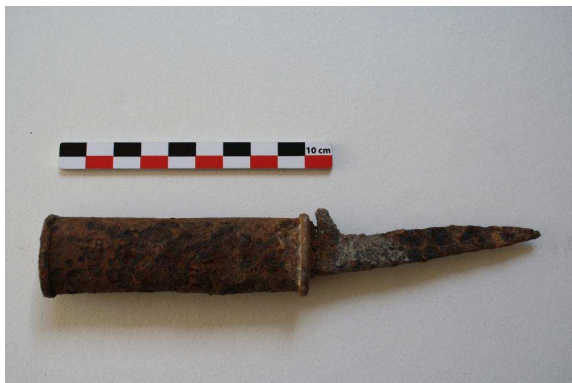
Fig. 49 : Couteau de tranchée.

Une prospection systématique de chaque trouée a livré **un couteau artisanal** (fig. 49) réalisé à partir d'une lame de couteau civil enchâssée dans un manchon-tournevis destiné à l'entretien du fusil français Lebel.

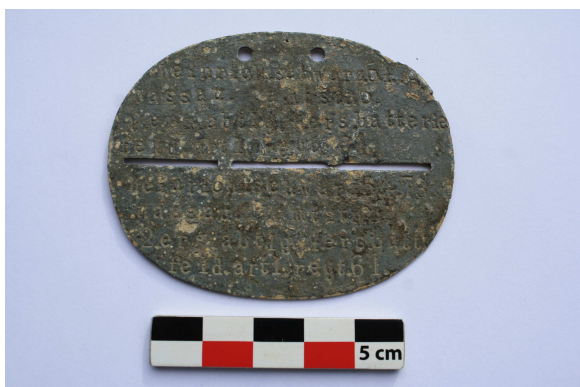
Fig. 50 : Plaque matricule FAR 61.

La première (fig.50) du FAR 61 (61^e Régiment d'Artillerie de campagne) en provenance de la 25^e division d'infanterie dont la présence sur le secteur est confirmée du 5 octobre au 14 novembre 1916.

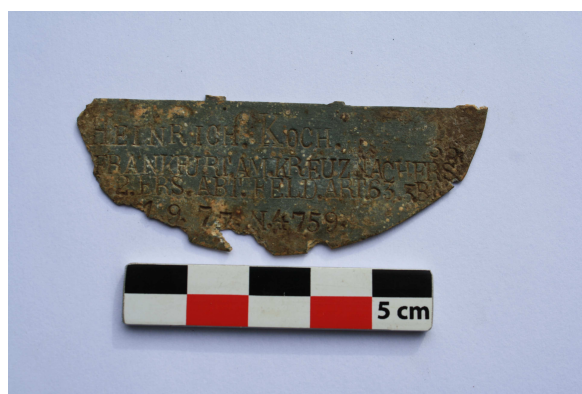
Fig. 51 : Plaque matricule FAR 63.

La seconde (fig. 51) de la 21^e division d'infanterie, présente également du 5 octobre au 16 novembre de la même année.

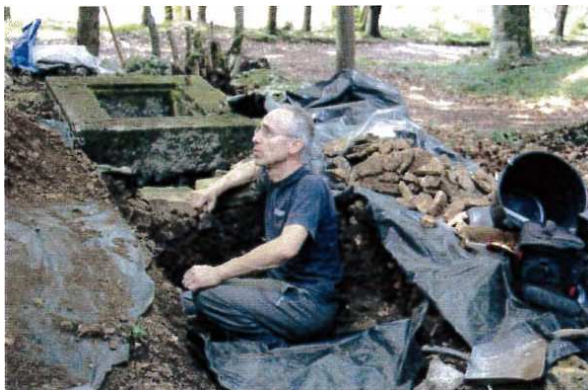
Fig. 53 : Tamisage des sédiments.

Le matériel utilisé était exclusivement manuel, les déblais étant eux aussi tamisés à la main (fig. 53).

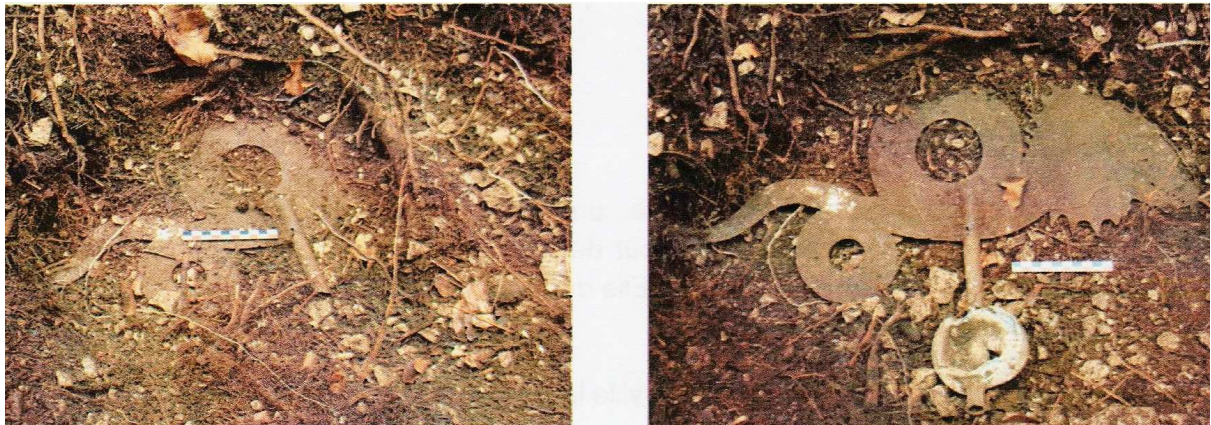
Fig. 55 et 56 : La girouette in situ.

Il a été dégagé avec précaution puis le terrain a été nettoyé tout autour pour finalement livrer une magnifique girouette (fig. 55-56) représentant un animal chimérique (une sorte de dragon).

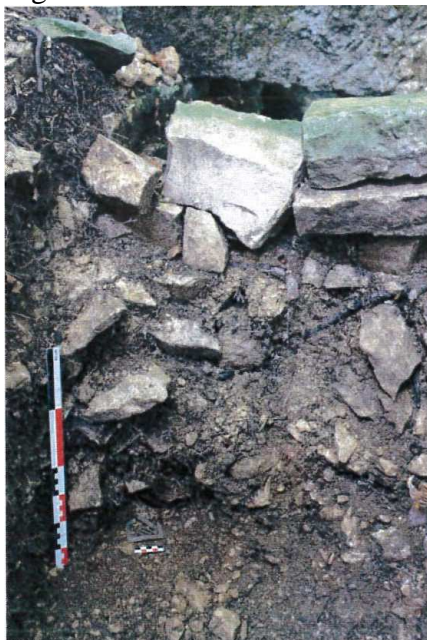
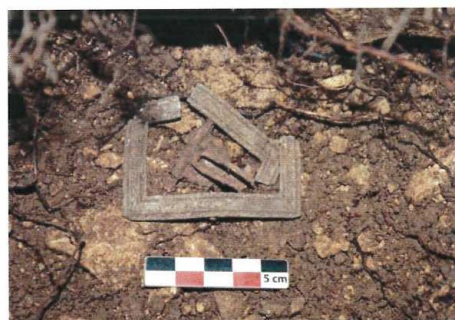
Fig. 60 et 61 : Boucle lors de sa découverte. (Photos D. Mellinger)

Au pied du coffre, côté Est, sur le sol d'origine, une grosse boucle de chaussure en alliage de type zamac, malheureusement sectionnée mais tout de même bien conservée. Elle mesure 65 mm de longueur sur 43 mm de largeur et pèse 18 g. Elle date du XVIII^e siècle, époque où il n'y avait pas de distinction entre pied droit et pied gauche. Elle est également traitée au laboratoire de Jarville la Malgrange pour restauration et conservation.

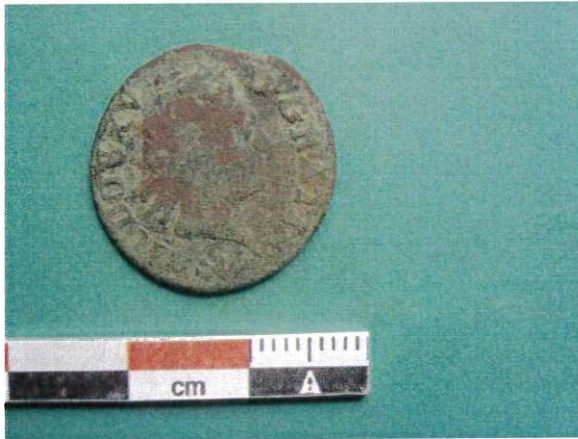
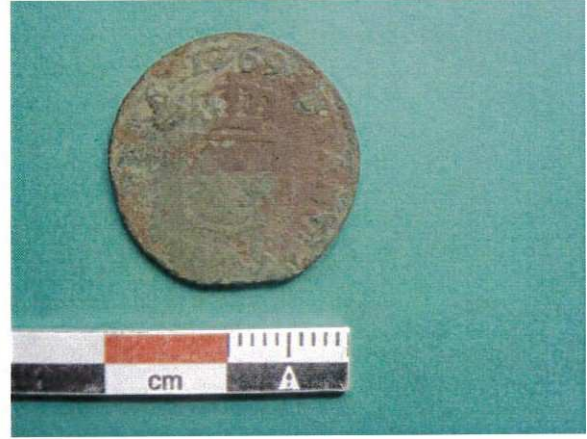
Fig. 66-67 : Avers et revers de la monnaie.

Au nord-ouest du fossé, un liard de 1769 (fig. 66-67) en cuivre représentant « la vieille tête » du roi Louis XV (profil droit).

On peut lire sur le côté face : LUDOV XV D. GRATIA (Louis XV par la grâce de Dieu) et sur le côté pile : FRANC ET NAVARRE, entourant les trois fleurs de lys.

Les lettres AA indiquent qu'il a été frappé à Metz.

C'est une petite pièce d'un diamètre de 20 mm qui pèse à peine 3 grammes.

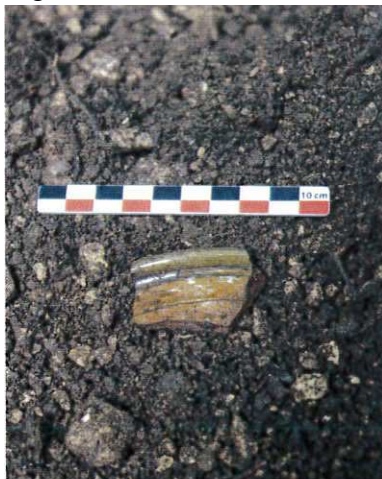
A l'Est des pierres de parement du coffre, près du mur Nord, sous la couche d'humus, un tesson de céramique vernissée (fig.68-69), typique de la fin du XIX^e ou début du XX^e siècle.

Fig. 68 : Tesson in situ. (Photo D. Mellinger)

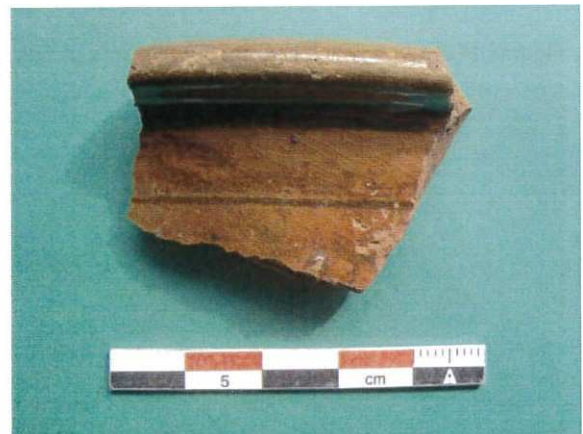
Fig. 69 : En gros plan. (Photo M. Reeb)

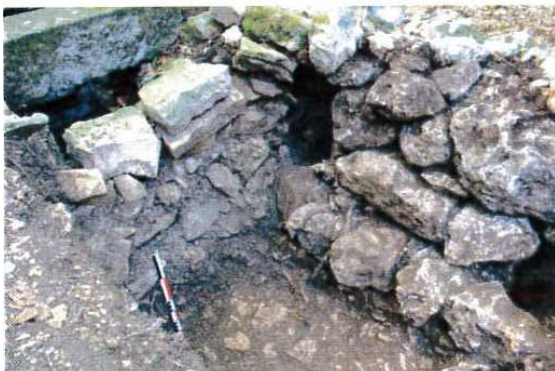
Celle-ci a été entièrement dégagée sur sa face extérieure du côté Est (fig. 70) afin de mieux comprendre sa mise en œuvre et de retrouver le substrat naturel. La paroi mesure 75 cm au plus large, en haut, et a une hauteur de 85 cm.

Fig. 70 : La paroi extérieure du coffre.

Les matériaux employés ne sont pas les mêmes que ceux de l'édifice car il s'agit ici de calcaire lithographique présent à l'état naturel dans le sol.

Les pierres plates ont été empilées sans maçonnerie puis calées avec de la terre et d'autres pierres plus petites. La couleur de la terre est plus claire que celle du remplissage de la structure sur une épaisseur d'environ 20 cm.

Ces informations laissent à penser que la réalisation du coffre est postérieure à l'édifice.

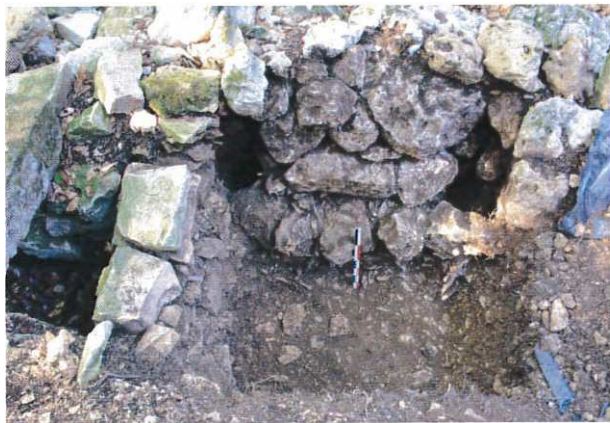
Fig. 71 : Les deux premiers trous de poteaux du mur Nord. (Photo et croquis D. Mellinger)

Comme on le supposait, des trous de poteaux ont été révélés (fig. 71), d'abord dans le mur côté Nord.
