UN LIEU DE HAUTE JUSTICE À CREUÈ SOUS L'ANCIEN RÉGIME

Sondages sur le site de MEUSSAUMONT

Commune de CREUE 55210

RAPPORT DIACHRONIQUE DES DIAGNOSTICS 2013, 2015, 2018 et 2020

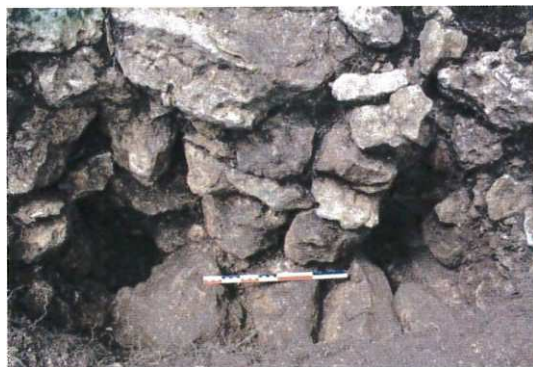
Deux autres trous ont ensuite été dégagés (fig. 72) dans le même axe, à l'opposé.

Fig. 72 : Les deux trous de poteaux du mur Sud.

Ils ont confirmé un espacement régulier compris entre 0,90 m et 1m. Les grosses pierres de calage à l'intérieur des murs, sur le sol d'origine, sont bien visibles. Les investigations se sont poursuivies sur le périmètre intérieur de l'édifice pour vérifier si les trous se répétaient selon le même mode.

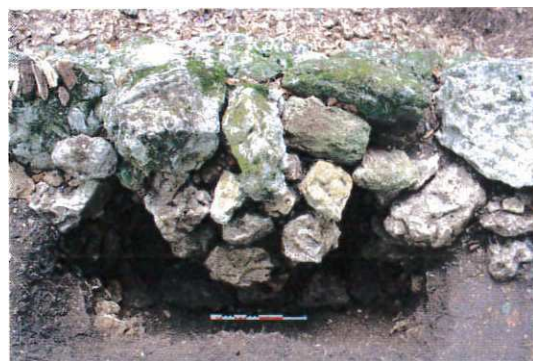
Ainsi ont été successivement mis au jour : deux trous dans le mur Est (fig. 73), un troisième dans le mur Nord et deux à l'Ouest (un de part et d'autre des escaliers).

Dans cette logique de construction, il devait y en avoir sept autres, soit un total de seize.

Fig. 73 : Les deux trous de poteaux du mur Est. (Photos D. Mellinger)

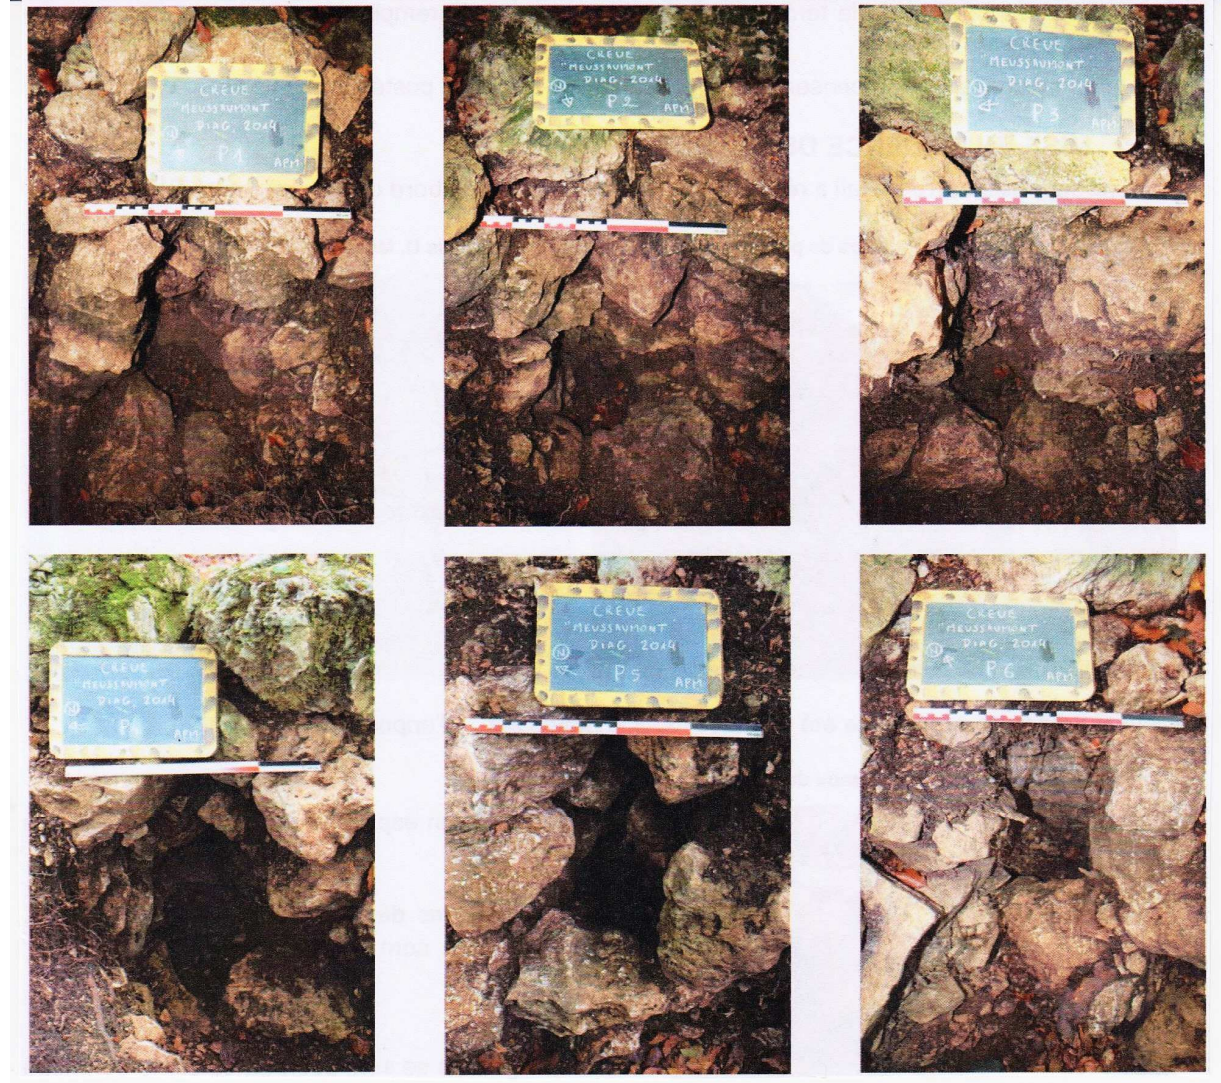
Les trous de poteaux ont été numérotés de 1 à 9 dans le sens inverse des aiguilles d'une montre (fig. 74). Leur diamètre reste constant : entre 15 et 20 cm. Les poteaux s'insèrent parfaitement dans la maçonnerie de la structure en pierres sèches. Leur base est plus profonde que le substrat naturel. Par ailleurs, il n'y a pas de perturbation qui aurait pu être causée par l'implantation de poteaux à posteriori, ce qui signifie qu'ils ont été érigés en même temps que l'édifice.

Fig. 74 : Les 6 premiers trous de poteaux mis au jour sur le pourtour. (Photos D. Mellinger)

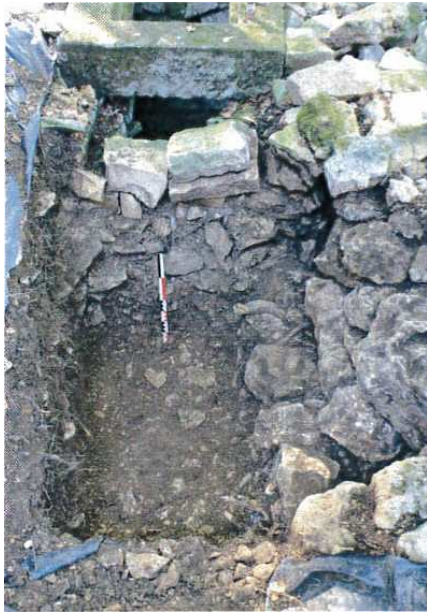
Fig. 78 : Profil interne du mur nord.
(Photo D. Mellinger)

Le dégagement des trous de poteaux a, en outre, permis de révéler la configuration intérieure des murs (fig. 78).

Nous avons constaté que ceux-ci avaient une large emprise au sol, sur environ 1 m.

La pente visible à l'extérieur se retrouve également à l'intérieur, ce qui donne à ces murs une forme trapézoïdale peu banale.

Ils avaient donc une fonction de base suffisamment solide pour pouvoir assurer la stabilité d'une structure en élévation.

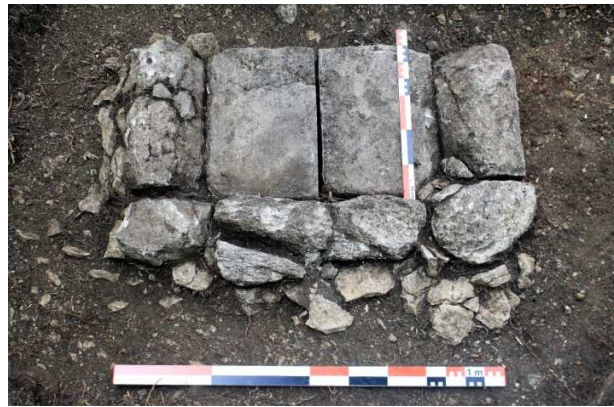
Comme on le supposait, c'est bien le socle en pierre (fig. 82-83)) de celle-ci qui a été révélé. Les dimensions des pierres plates correspondent bien à celles de la base de la colonne. Cette hypothèse est confortée par la disposition des deux blocs parallélépipédiques entourés de pierres de calage.

Fig. 82 : Le socle est dégagé. (Photos M. Reeb)

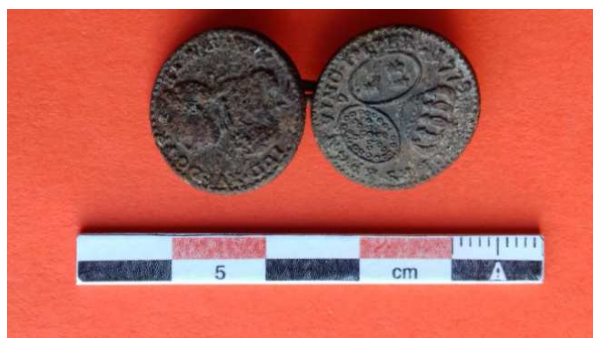
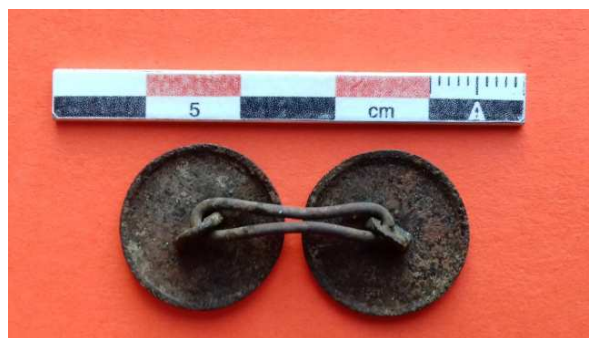
Fig. 86 : Boutons côté face.

Fig. 87 : Côté pile. (Photos M. Reeb)

Boutons en bronze (fig. 86-87) de 15 mm de diamètre, généralement portés en paire reliée par un anneau allongé d'environ 20 mm. Celui de gauche reproduit l'avert de l'écu dit "aux lunettes", avec couronne et inscription : CHR.S. REGN. VINC. IMPER 1779 (Le Christ règne, vainc, commande, 1779). L'autre reproduit un type monétaire : buste du Roi à gauche, avec décorations ; inscription LVD.XVI.DG.FR / ET.NAV.REX (Louis XVI par la grâce de Dieu, roi de France et de Navarre).

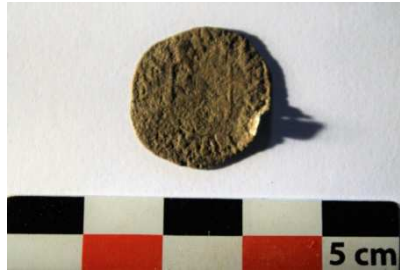
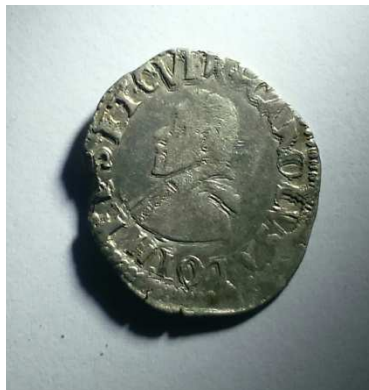
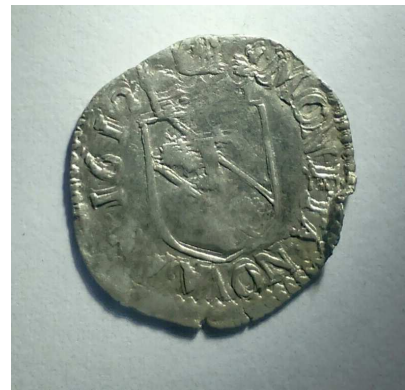
Fig. 88 : A sa découverte.

Fig. 89-90 : Après nettoyage. (Photos D. Mellinger)

Huitième de teston (fig. 88 à 90), qu'on appelle également billon, du nom de son métal, à l'effigie de Charles III de Lorraine (1543-1608). On peut y lire : CAROLVS A LOTH EPS ET CVIR.

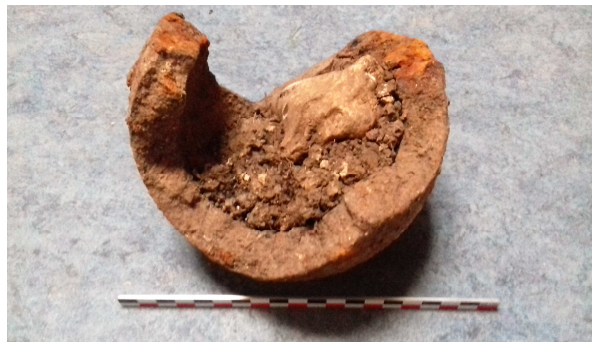
Fig. 91 : Le boulet éventré. (Photo D. Mellinger)

Surprenante découverte que ce boulet de canon (fig. 91), creux, de 20 cm de diamètre, éventré.

De par sa typologie, il pourrait dater de la première moitié du XIX^e siècle, sous Louis-Philippe.

Toutefois, on sait que ce genre de boulet était encore utilisé lors des combats en 1914-1918.

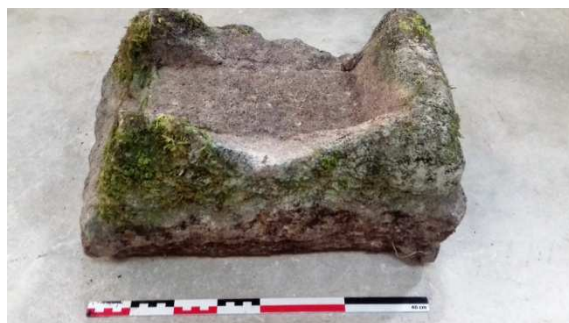
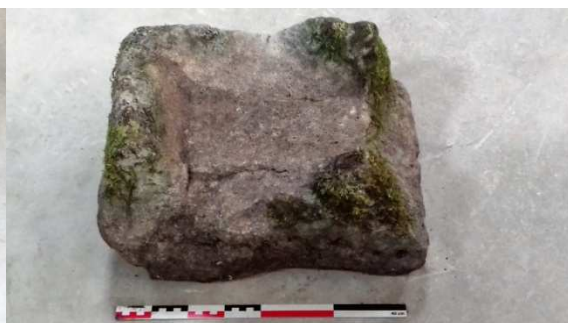
Fig. 92-93 : Dimensions hors tout : L : 42 cm, l : 27 cm, H : 24 cm. (Photos D. Mellinger)

Ses quatre faces extérieures sont simplement équerries à la pointe. Sur le pourtour, se profile une moulure arrondie avec un chanfrein, le fond est lisse (fig. 92-93).

Cet élément a été réalisé en calcaire à entroques de type Euville. Sa fonction n'a pu être définie.

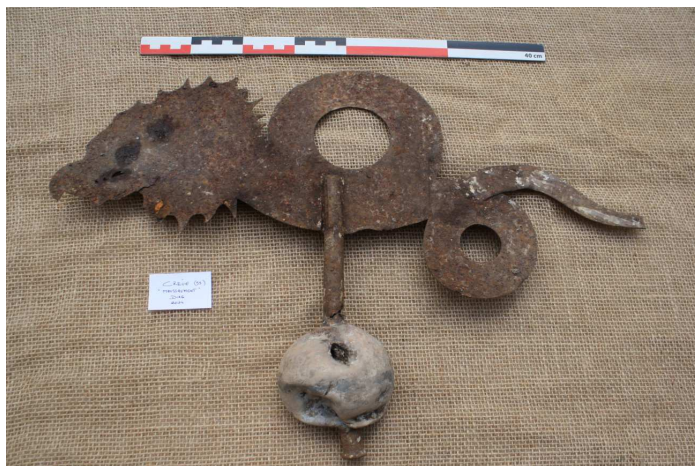
Fig. 95 : Son état lors de sa découverte :

Observations transmises par le L.A.M. de Jarville :

« Mise en évidence de résidus de peinture blanche et verte ainsi que des paillettes dorées. Présence d'étain qui laisse à croire que la girouette a été étamée, pratique couramment mise en oeuvre à partir du XVII^e siècle. »

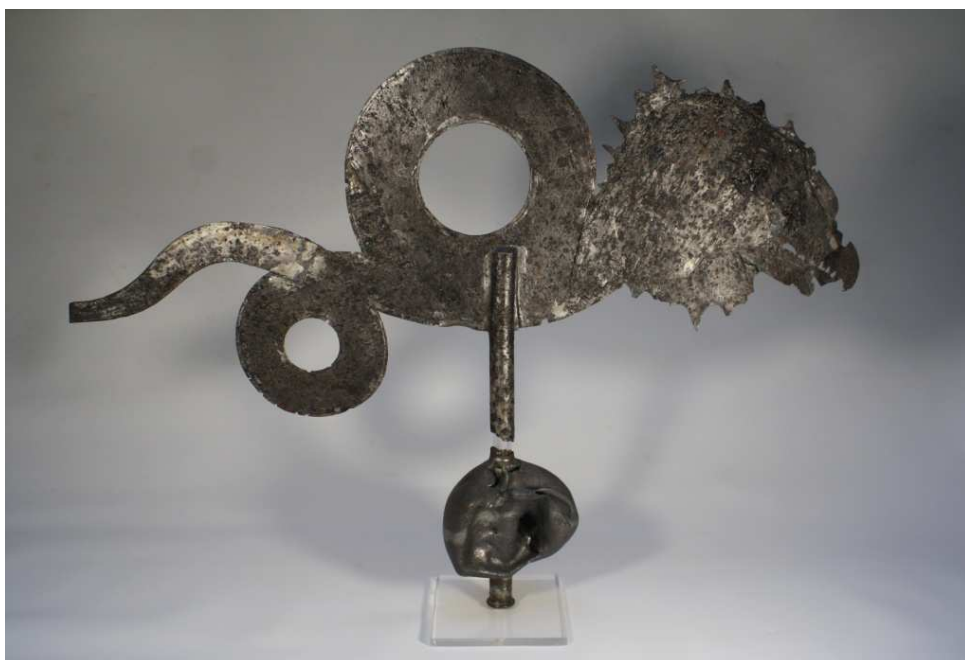
Fig. 96 : Vue d'une face.

Après avoir été nettoyée par micro-sablage et compresses imprégnées d'un complexant, la girouette a été replacée sur son axe de rotation et posée sur un socle en plexiglas pour lui rendre sa verticalité (fig. 96-97). Elle est protégée des outrages du temps par un vernis associé à de la cire microcristalline. Elle devra être conservée dans une atmosphère stable et sèche avec une hygrométrie basse ne dépassant pas les 40% d'humidité relative.

C'est exactement la longueur d'une partie de la girouette jusqu'à sa soudure mise en évidence par le L.A.M. ce qui est certainement un bon élément de datation.

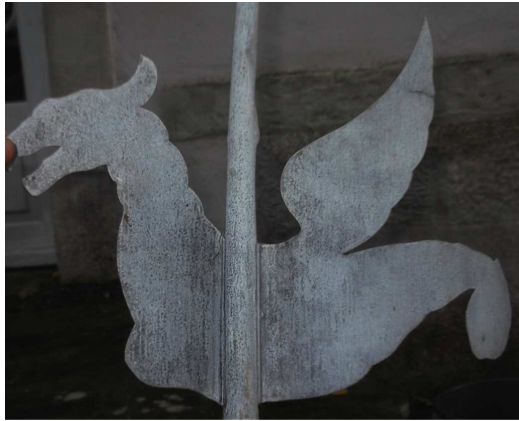
Au cours d'une visite à la Manufacture Royale de Ferblanterie de Bains-les-Bains, Denis Mellinger a remarqué la ressemblance troublante avec un épi de faîtage en fer blanc qui date lui aussi du XVII^e siècle (fig. 98).

A partir de 1731, les dimensions "standard" de production des plaques de fer-blanc étamé de la Manufacture Royale de Ferblanterie de Bains les Bains s'établissent à 32 cm x 22 cm.

Fig. 98 : Epi de fâitage (Photo D. Mellinger)

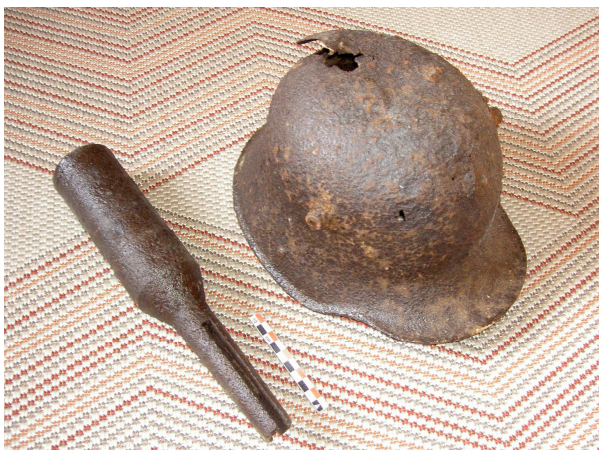
Un **casque allemand** « Stalhen », modèle 1916, bien conservé malgré une entaille sur l'arrière et un **lance-grenade français** pour grenade VB tirée par un fusil Lebel (fig. 112).

Fig. 112 (Photo M. Reeb)
